# **Raport-sinteză**

## **privind situația ecologică în bazinul râului Bîc**

Elaborat de Mihai Mustea, Centrul Național de Mediu

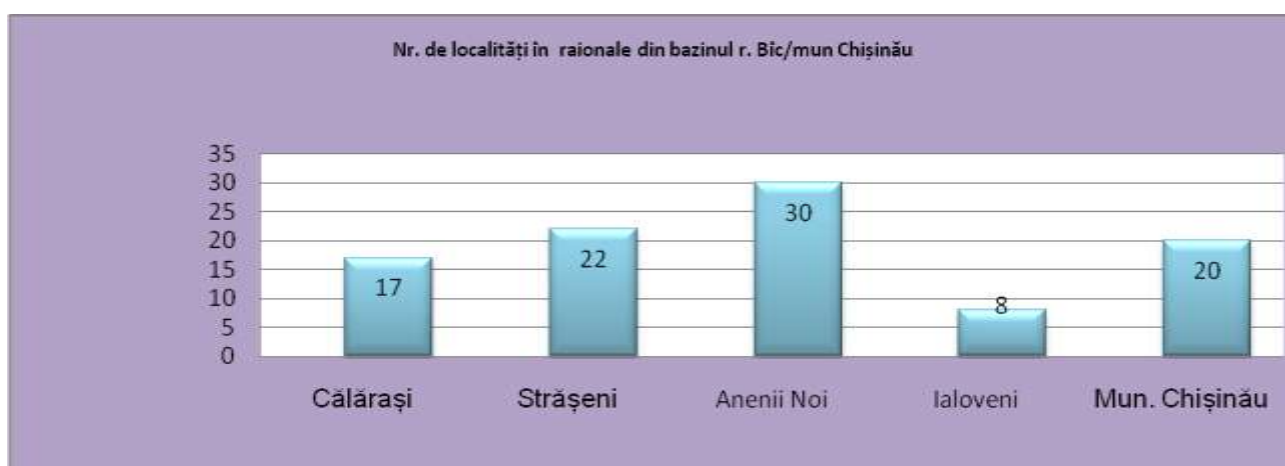
Figura 2. Numar de localități în raioanele din bazinul r. Bîc/mun Chișinău

Bazinul râului Bîc include 97 localități situate în 4 raioane (Călărași, Strășeni, Anenii Noi, Ialoveni) și mun. Chișinău cu o populație de aproximativ 1 mln. de locuitori cu suprafața terenurilor de 194.494 ha. (fig.1, 2, 3). Rîul Bîc cu o lungime de 155 km fiind alimentat prin afluenții săi Bucovăț, Ișnovăț și Calintir, precum și printr-o rețea de râulețe mici fără nume, rîpe și izvoare servește drept sursă importantă de apă pentru satisfacerea necesităților vitale ale populației din regiune.

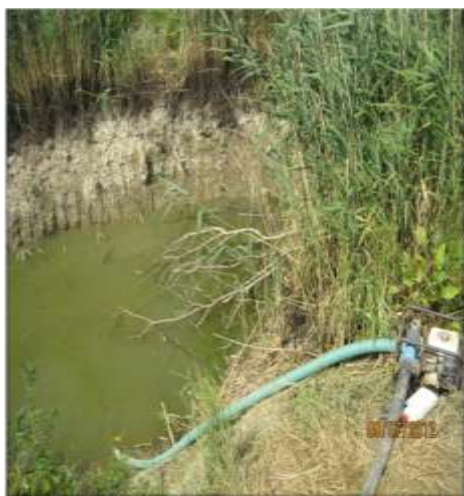
Barea cursului de apă în s. Sipoteni r. Călărași

6. Evacuarea deșeurilor din albia și zona riverană de protecție a râului Bîc și afluenților lui
7. Înlăturarea barajelor și îndiguirilor de pe cursul râului Bîc și afluenților lui

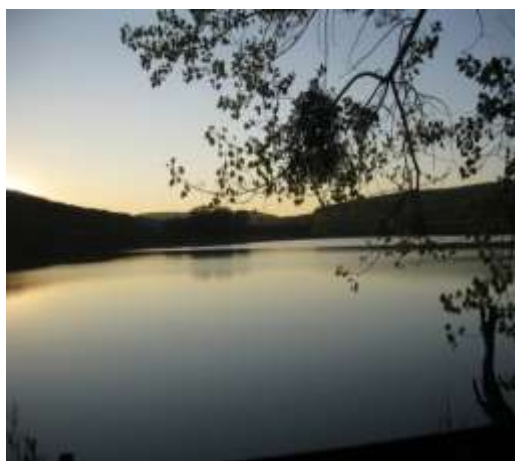
Iazul din s. Temeleuți, r. Călărași

au fost captate izvoarele râului Bîc, îndiguite și construite iazuri pe cursurile de apă, transmise în proprietate privată și valorificate terenurile în mare măsură pînă la albie, defrișați arborii și arbuștii de pe malurile acestora. În segmentul raionului Călărași pe cursul r. Bîc sunt construite 3 iazuri (Temeleuți, Valcineț), ceea ce condiționează în permanență obstacole în alimentarea râului cu apă și menținerii debitului salubru pe cursul inferior. În segmentul localităților Peticeni-Tuzara, râul Bîc de obicei este uscat. Din cele 110 izvoare situate în bazinul raionului

8. Gospodărirea bazinelor de apă, îndeosebi cele construite pe cursurile râului Bîc și afluenții lui, pentru asigurarea debitului salubru de apă pe curs
9. Conectarea canalelor construite alăturat de r. Bîc în scopuri hidromeliorative (Strășeni, Anenii Noi) în albia râului.
10. Plantarea arborilor și arbuștilor în zonele de protecție a râului și afluenților lui
11. Curățarea albiei cursurilor de apă în segmentele înămolite și acoperite cu stuf (îndeosebi-segmentul Vatra-Podul Căii Ferate din preajma pieții agricole, mun. Chișinău)
12. Desfundarea, amenajarea și excluderea izvoarelor din circuitul de aprovizionare cu apă pentru consum potabil în schimb cu alte surse de alimentare a populației

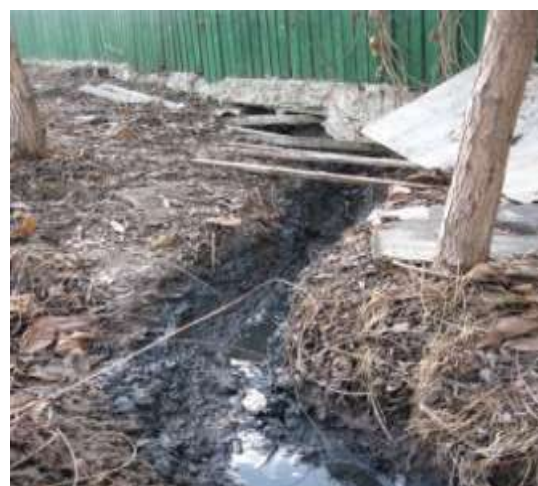
Deversări a apelor uzate din sectorul casnic, s. Sipoteni, r. Călărași

Călărași 51 izvoare sunt captate, apa fiind utilizată pentru necesități locale, inclusiv potabilizare (fig. 12, 13). Toate aceste acțiuni au condus la înnămolirea cursurilor de apă, concrescute cu vegetație de stuf. Astfel, râul Bîc în segmentul localităților amplasate în raioanele Călărași s-a transformat într-un pîrăiaș, fiind lipsit de apă, îndeosebi în condițiile de secetă, frecvente în ultima perioadă, parțial alimentat cu apele uzate, tratate insuficient la stația de epurare a or. Călărași și cele deversate de la unitățile economice necanalizate, gospodăriile particulare.

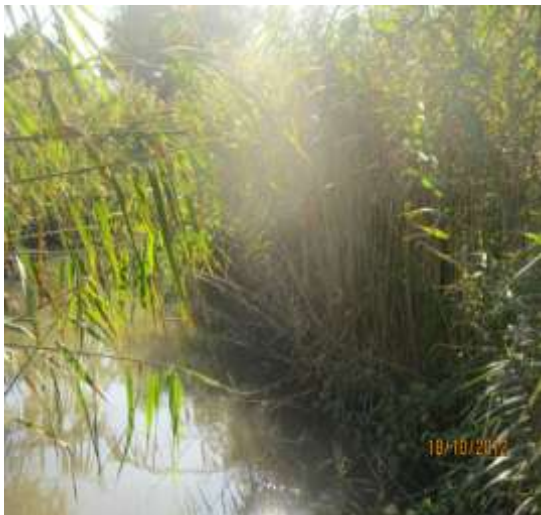
Spații acoperite de stuf, Strășeni

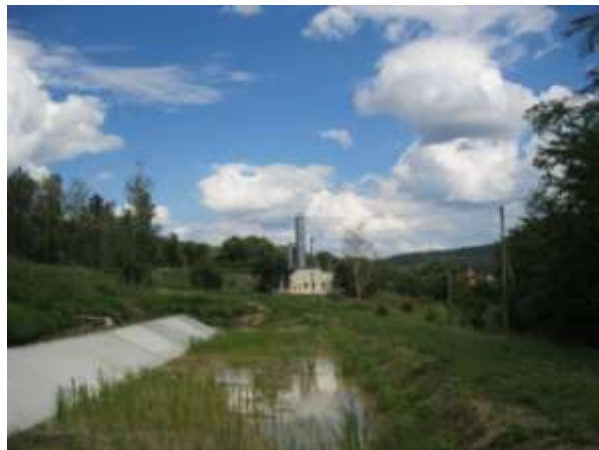
Deversari a apelor uzate, Spitalul de Boli Tuberculoase Vorniceni

Bîc, cum ar fi Bucovăț și Ișnovăț. În s. Vorniceni apele uzate în volum de 40 m<sup>3</sup>/zi sunt deversate direct în rîuleț fără epurare. Stația de epurare, care urma a fi reconstruită și pusă în funcțiune în a. 2007 pînă la momentul de față nu este pusă în exploatare. Mai mult ca atît, au început lucrări de construcție a unei noi

3. Modernizarea stației de epurare a apelor uzate a mun. Chisinau
4. Finalizarea lucrărilor de construcție și punere a în funcțiune a stațiilor de epurare din s. Vorniceni și Chetrosu

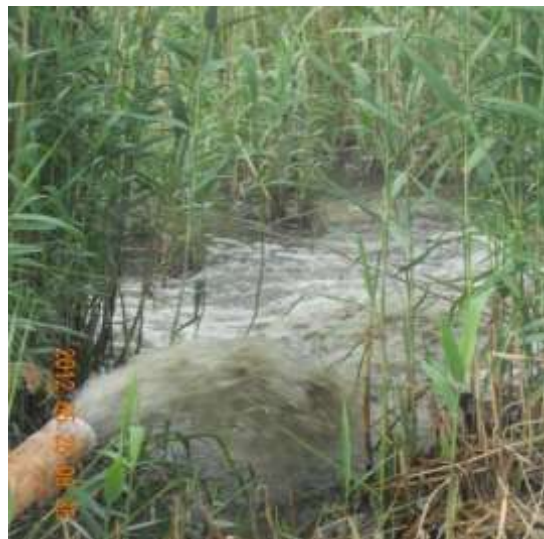
localităților Pănășești-Strășeni s-a construit un dig de protecție contra inundațiilor, iar alături de curs un canal pentru acumularea apelor pluviale cu conexiunea canalelor de drenaj. Apele acumulate în canal, anterior, prin 2 stații de pompare se pompau în rîu, asigurîndu-l cu apă. Actualmente aceste foste stații sunt distruse complet. Astfel, râul fiind lipsit de surse de alimentare cu apă este uscat, concrescut cu stuf. În preajma or. Strășeni terenurile ocupate cu stuf s-au extins formînd o zonă umedă cu o rețea de canale în care se acumulează apele de ploii și din alte surse fără conexiune cu râul Bîc. De menționat că, într-o stare și mai dificilă se află cursurile de apă situate în perimetrul localităților

Stația de pompare Strășeni

stații, la moment nefinalizate. În s. Căpriană s-a construit o stație de epurarea apelor uzate formate la mănăstire, care n-a fost recepționată, la moment distrusă. În mediul natural sunt pompate zilnic 800 m<sup>3</sup> ape uzate neepurate prin stația de pompare din or. Strășeni, care în consecință nimeresc în lacul de acumulare Ghidighici, zonă de agrement pentru populație, pescuit, apa fiind utilizată parțial pentru irigarea culturilor agricole.

5. Finalizarea lucrărilor la stația de pompare a apelor uzate formate în or. Strășeni și de recepționare a acestora și transportare prin colectorul sub presiune (Vatră) la stația de epurare a mun. Chișinău, alternativa benefică ar fi- construcția stației de epurare în or. Strășeni

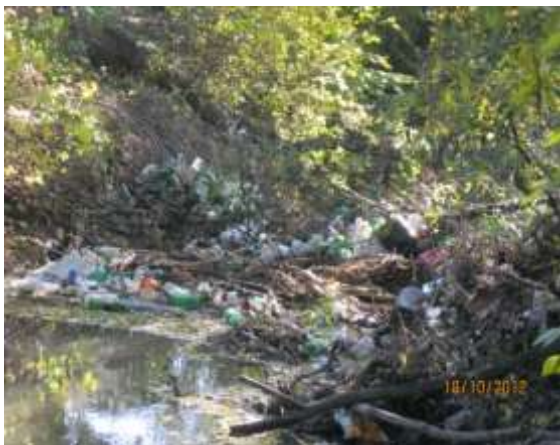
Baraje din deșeuri formate pe cursul râului Bîc, mun. Chișinău

Situația se constată și mai dezastruoasă în segmentul mun. Chișinău. Dacă cursul superior al râului Bîc este lipsit de apă apoi începînd cu zona industrial Pruncul, mun. Chișinău, debitul de apă constituie 200 l/sec, apă fiind parțial oprita prin îndiguire cu deșeuri de producere și barajele formate, preponderent din sticle de plastic. Pe tot cursul râului pe ambele maluri sunt depozitate/aruncate deșeuri menajere, de construcție, prezente țevi cu diferite diametre,

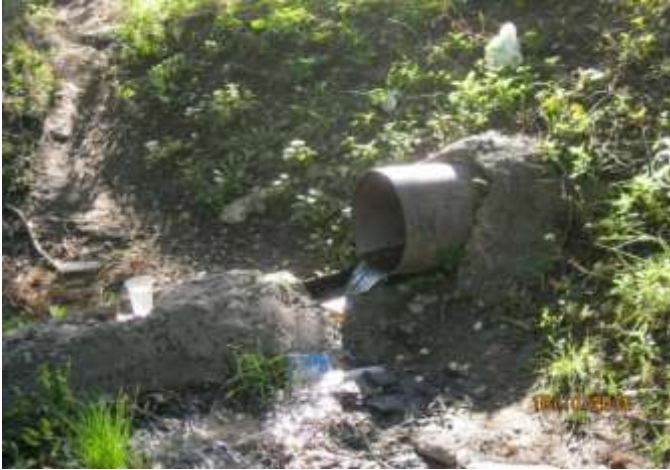
Tevi de evacuare a apelor pluviale, mun. Chișinău

prin care sunt evacuate apele pluviale recepționate prin rețelele orașenești și apele

reziduale de la unele unități economice care samovolnic s-au conectat la acestea, condiționînd o poluare vădită a apei r. Bîc.

2. Inventarierea unităților economice amplasate în bazin, referitor la modul de utilizare a apei și de evacuare a apelor uzate, conectarea acestora la sistemul centralizat de canalizare

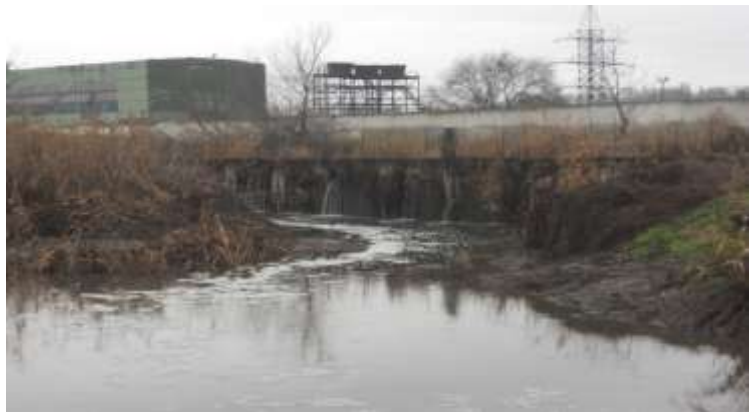
Concomitent în r. Bîc se devesează apele celor 6 rîulețe și canale, construite pe unele porțiuni în subteran cu un grad sporit de poluare, alimentate din precipitații și cu apele uzate de la unitățile economice necanalizate, precum și un volum mare de ape (circa 51 mln m<sup>3</sup>/anual) de la stația de epurare a mun. Chișinău. Nivelul înalt de poluare a apei r. Bîc este condiționat și de apariția spălătoriilor auto în segmentul străzilor Albișoara, Calea Basarabiei, Varnița. Investigațiile efectuate de către Serviciul Hidrometeorologic de Stat demonstrează gradul extrem de poluat al apei râului Bîc, care variază în dependență de cantitatea noxelor deversate cu apele reziduale, deșeurilor menajere depozitate în albia și zonele riverane de

Deversarea apelor tratate la SEB Chișinău în r. Bîc

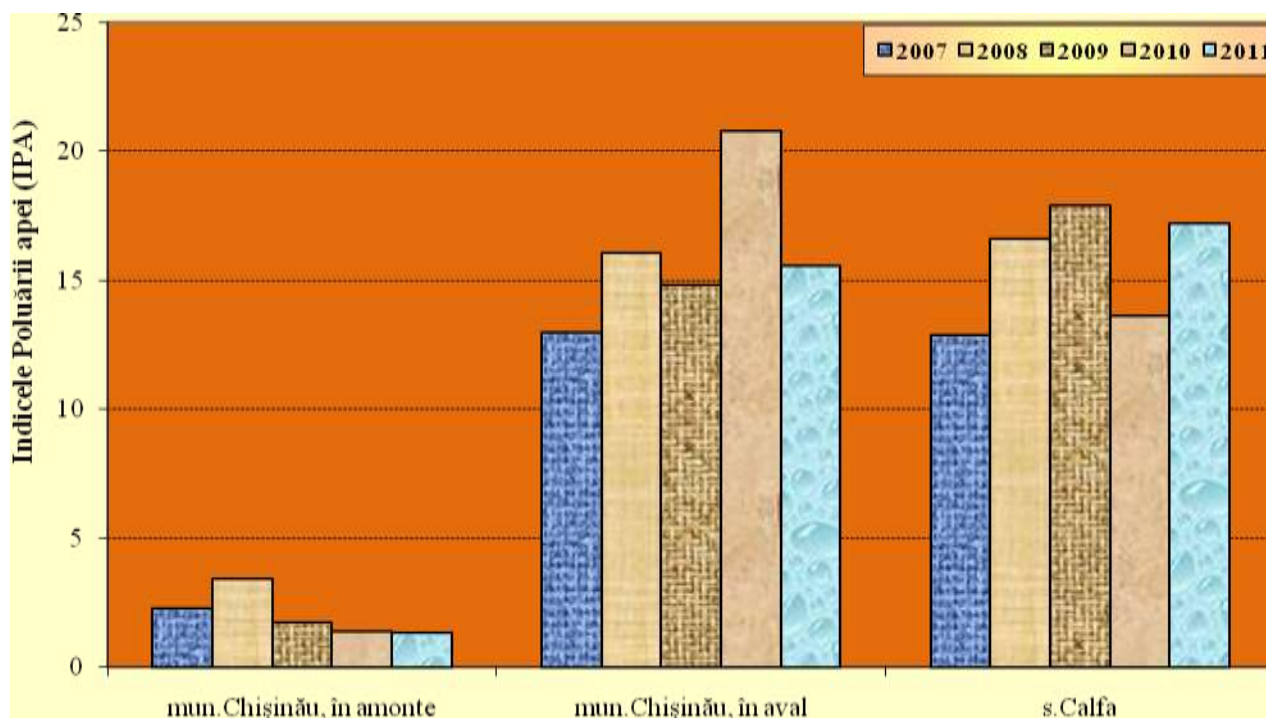
Figura 4. Indicele poluării apelor. Studiu efectuat de Serviciul Hidrometeorologic de Stat

În perioada anilor 2007-2011, calitatea apei r. Bîc, conform IPA se caracterizează cu un grad de poluare foarte înalt. (Fig 4). Valoarea IPA pe parcursul perioadei menționate variază în limitele de la 1,36 (clasa de calitate III - moderat poluată) secțiunea mun. Chișinău în amonte pînă la 20,77 (clasa de calitate VII – extrem de poluată) secțiunea mun. Chișinău în aval (or. Sîngera). Analiza datelor indică un nivel de poluare deosebit de ridicat pentru secțiunea mun. Chișinău, în aval și s. Calfa, pe parcursul întregii perioade a anului.

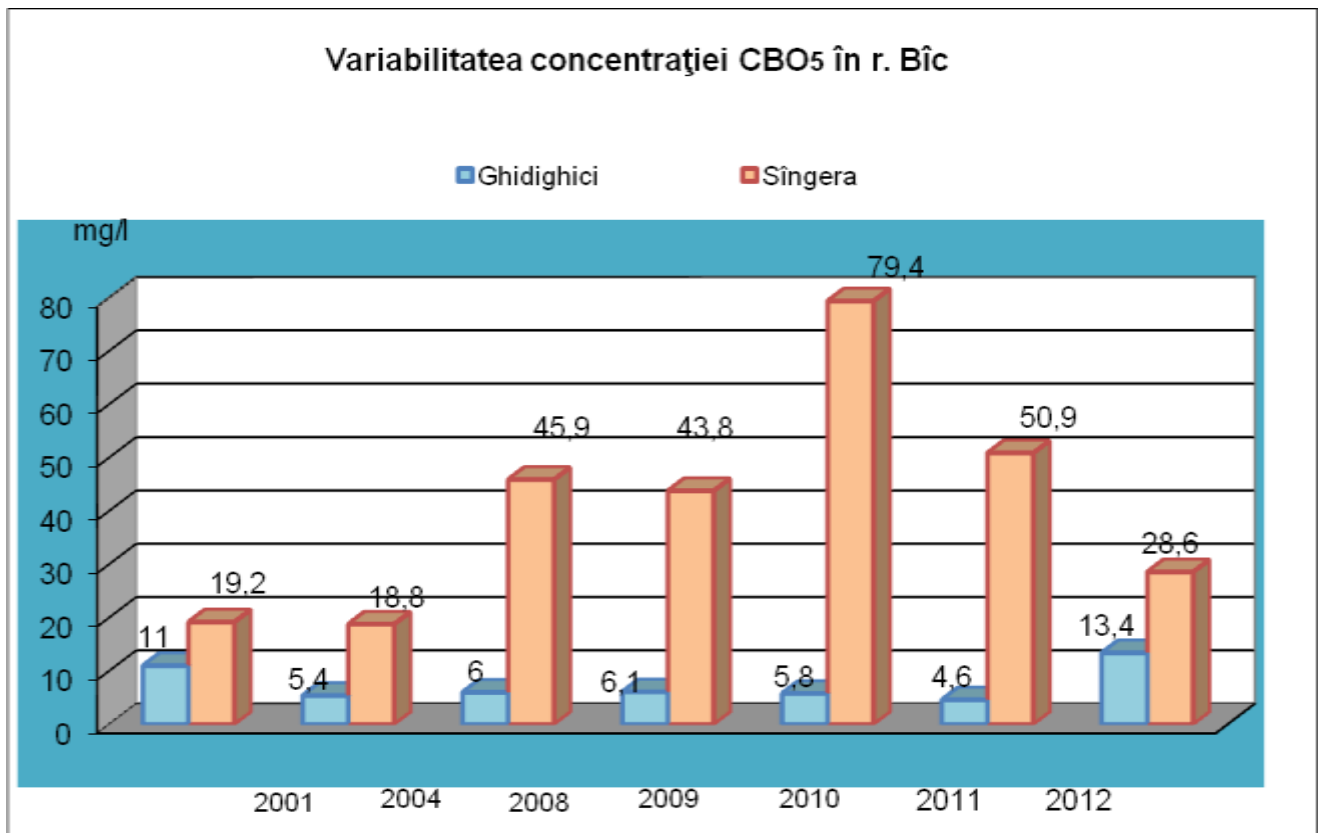
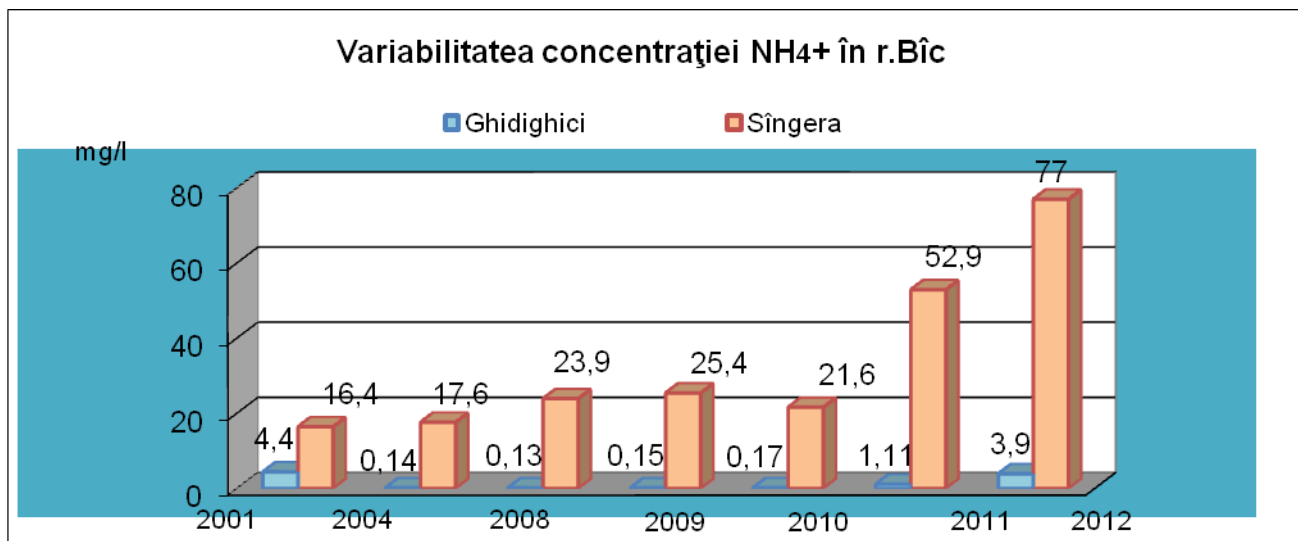
Rezultatele monitorizării efectuate de Centrul Investigații Ecologice al Agenției Ecologice Chișinău pe parcursul ultimilor ani demonstrează că poluarea apei r. Bîc este un proces ce se derulează de obicei în mod stabil. Concentrațiile medii anuale depășesc normele admisibile (CMA pisc.) pentru CCO de 3,0 ori; CBO<sub>5</sub> de 4,5 ori; NH<sub>4</sub><sup>+</sup> de 7,8 ori. Aceste valori ating în a.2012 respectiv 6,2; 9,5 și 95,0 ori. Concentrațiile de oxygen dizolvat în segmental amonte-aval stația de epurare biologică (SEB) a mun. Chișinău variază în mediu pe an în limitele 2,7-2,4 mg/l, iar în punctul de prelevare “Podul Sîngera-Floreni” constituie 1,4 mg/l, norma admisibilă fiind de 4,0-6,0 mg/l. În aval de mun. Chișinău și pe tot cursul inferior în apa râului Bîc nu viețuiește nici o ființă acvatică. Mai mult ca atât, apa cu nivelul extrem de poluat se utilizează în agricultură (irigarea legumelor), adăpatul vitelor și păsărilor. Variabilitatea concentrațiilor menționate pe parcursul anilor 2001-2012 este prezentată în fig 5-11.

Figura 5. Variabilitatea concentrației CCO în r. Bîc. Informație preluată de la IES

Figura 6. Variabilitatea concentrației CBO5 în r. Bîc. Informație preluată de la IES

Figura 7. Variabilitatea concentrației NH<sub>4</sub><sup>+</sup> în r.Bîc. Informație preluată de la IES

Figura 8. Calitatea apei r.Bîc în mun.Chișinău CCO. Informație preluată de la IES

Figura 9. Calitatea apei r.Bîc în mun.Chişinău CBO5. Informație preluată de la IES

Figura 10. Calitatea apei r.Bîc în mun.Chişinău NH4. Informație preluată de la IES

Figura 11. Concentrația oxigenului dizolvat în r. Bîc, mun. Chișinău. Informație preluată de la IES

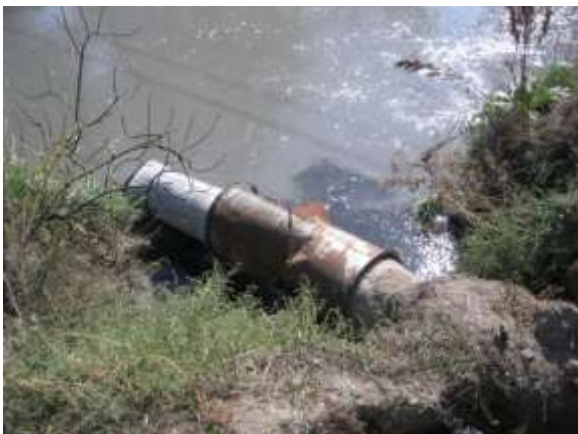
Situația degradabilă a râului Bîc se manifestă și pe cursul inferior (bazinul hidrografic Anenii Noi) condiționată de lipsa izvoarelor, considerată drept sursă naturală de alimentare cu apă. În schimb râul este alimentat cu apele uzate neepurate în volum de circa 115000 m<sup>3</sup>/anual,

Teava de deversare a apelor tratate insuficient de la Stația de epurare s. Bulboacă, r. Anenii Noi

evacuate de la stația de epurare din s. Bulboacă, care deservește

1. Construcția stației de epurare în or. Anenii Noi și suspendarea activității stației de epurare de la Bulboaca, stației de epurare a apelor uzate formate la complexul de porcine din s. Roșcani (Anenii Noi)

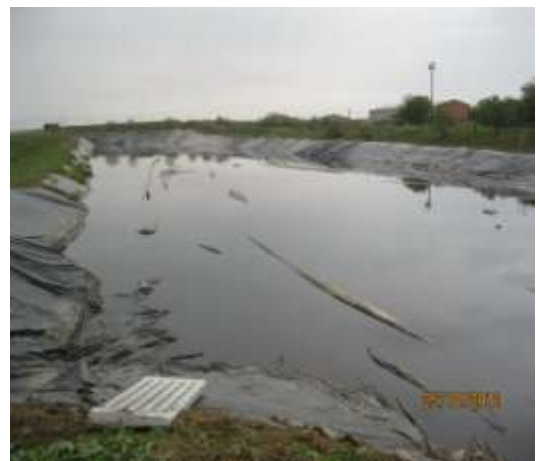
Lacul de acumulare a dejecțiilor animaliere de la fabrica de porcine. s. Roscani. r. Anenii Noi

Bîcului, apa pentru irigarea legumelor se pompează direct din râul Bîc. Impact pronunțat asupra apelor are și activitatea complexelor de porcine ÎCS „Funny Pig” SRL (c. Chirca), SRL „Pucoven” (s. Roșcani), precum și deșeurile depozitate/aruncate în locuri neautorizate, pe terenurile agricole de către populația din majoritatea localităților.

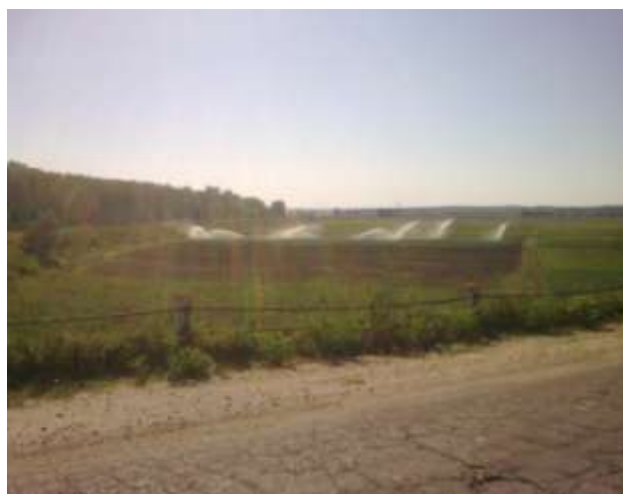
Irigarea legumelor cu apa din r. Bîc, s. Gura Bîcului, r. Anenii Noi

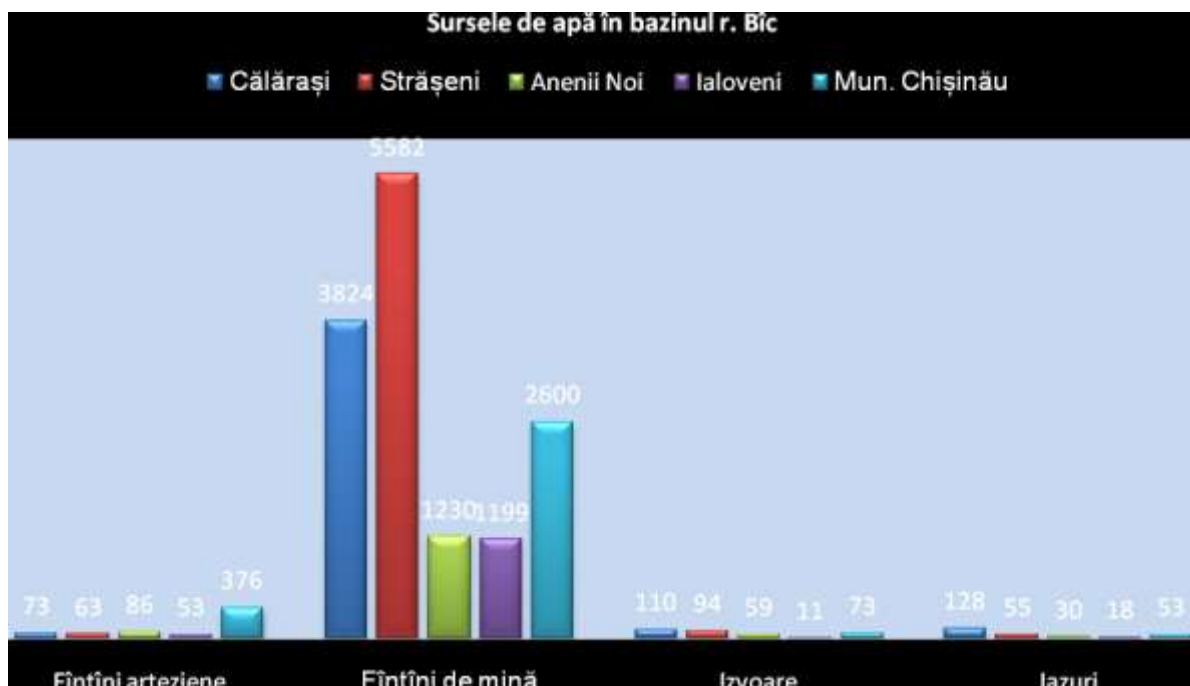
Figura 12. Sursele de apă în bazinul r. Bîc

Din cele 97 localități situate în bazinul râului Bîc, 71 dispun de 138 sisteme/rețele de aprovizionare cu apă (fig 12-14), ceea ce constituie 73 % din numărul total de localități, pe când doar 31 dispun de sisteme/rețele de canalizare ori 32%. Totodată, 8 localități din bazin dispun de sisteme de epurare (or. Călărași (1), s. Dolna (1), or. Bucovăț (3), s. Vorniceni (2). S. Căpriană (1), s. Bulboaca (1), s. Chetrosu (1), mun. Chișinău) dintre care doar 4 sunt funcționale. În același timp, stația de epurare a mun. Chișinău, preia apele uzate de la 9 localități amplasate în apropiere (or. Ialoveni, or. Sîngera, s. Grătiești, s. Floreni, s. Vatra, or. Durlești, or. Codru, or. Ghidighici, s. Dumbrava).

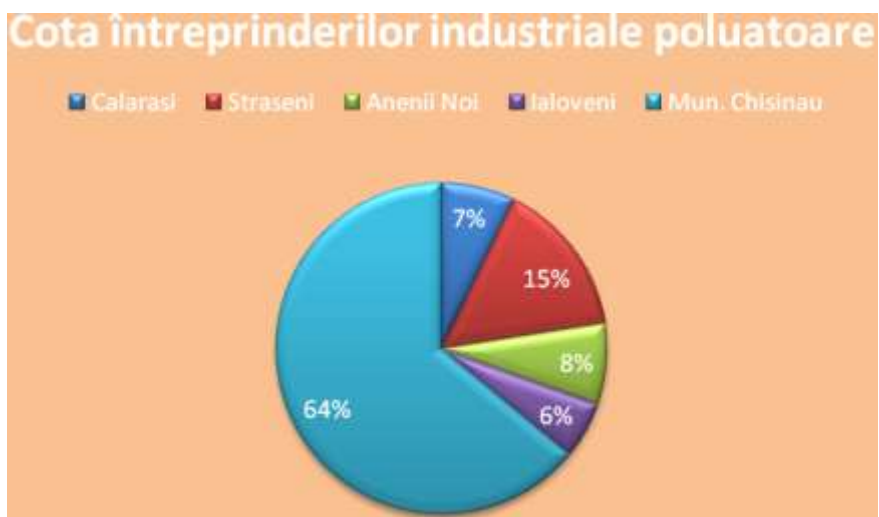
Figure 17. Cota întreprinderilor industriale poluatoare

În bazinul râului Bîc activează și sunt înregistrați 87.876 agenți economici (85.600 în mun. Chișinău, dintre care circa 660 agenți economici sunt monitorizați de către ÎM SA “Apa-Canal”, 275 agenți economici prezintă Agenției “Apele Moldovei” rapoarte de gospodărire a apei) inclusiv, 470 întreprinderi industriale (301 - mun. Chișinău) ( fig. 17), 22 ferme și complexe zootehnice. Surse de poluare pot fi considerate deșeurile animaliere (circa 196.000 tone), care se acumulează anual în gospodăriile particulare, gunoiștile pentru depozitarea deșeurilor menajere solide (70), dintre care 3 sunt situate în zonele de protecție a r. Bîc, Pojarna, Ișnovăț (fig. 18). În 30 localități nu sunt atribuite terenuri amenajate/autorizate pentru depozitarea deșeurilor.

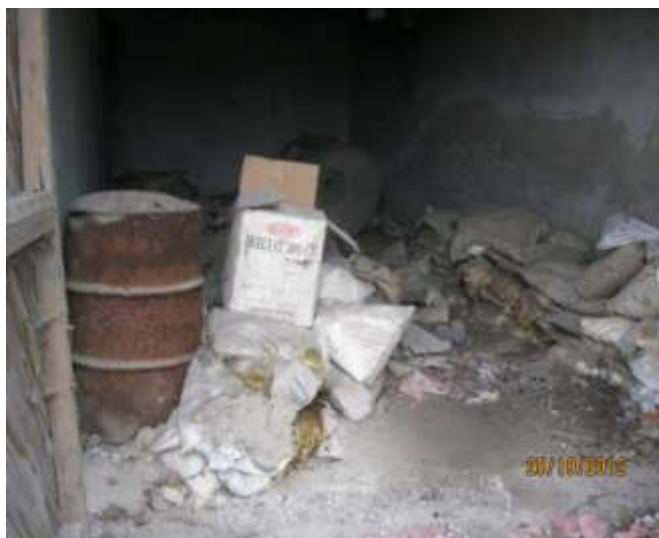
În zona de protecție a râului Bîc este situată S.A. Fertilitate (or. Călărași) în depozitul căreia se păstrează pesticide inutilizabile și interzise, reambalate în butoaie de plastic în cantități de 97,5 tone substanță solidă și 1,9 tone substanță lichidă. Depozitul nu corespunde cerințelor tehnice. În c. Calfa, r. Anenii Noi sunt depozitate 5 tone de pesticide inutilizabile într-o încăpere situată în perimetrul localității. Ambele obiecte prezintă atât pericol de poluare a mediului cât și pentru sănătatea populației din regiune.

Depozit de pesticide în c. Calfa. r. Anenii Noi
